## 塗装業界の課題 を解決する 次世代ツール

ゴミブツ  
事例写真

AIN-M-01

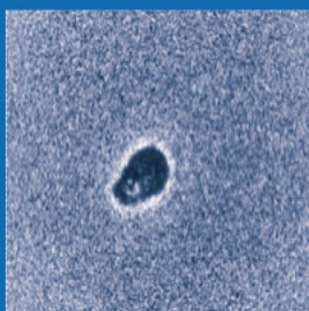
塗膜に埋まっていないケース

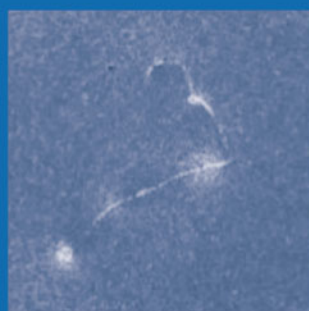
塗膜に埋まっていない毛ゴミ

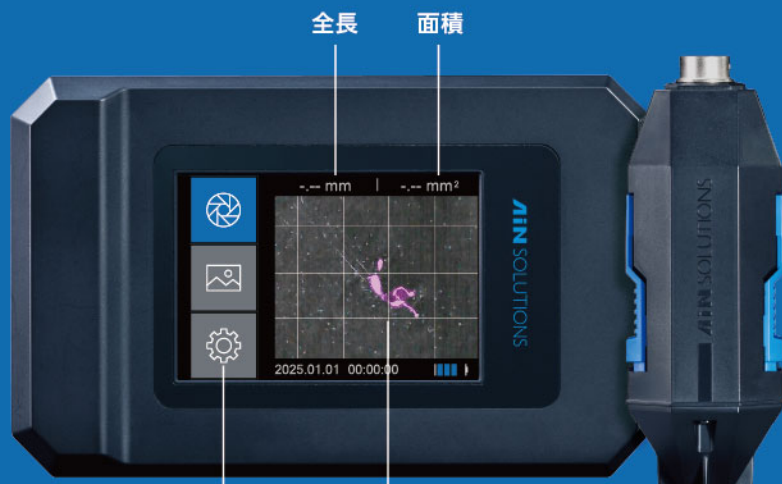
検知範囲

ゴミ

塗膜

素地
